Rapport de mission de repérage des matériaux et produits contenant de l'amiante pour l'établissement du constat établi à l'occasion de la vente d'un immeuble bâti (listes A et B de l'annexe 13-9 du Code de la Santé publique).

Numéro de dossier : 20/IMO/19104/
Date du repérage : 14/01/2020

Immeuble bâti visité	
Adresse	Rue : 5 RUE DE L'OCEAN Bât., escalier, niveau, appartement n°, lot n°: Code postal, ville : . 17420 ST PALAIS SUR MER
Périmètre de repérage :
Type de logement : IMMEUBLE
Fonction principale du bâtiment : Autres
Date de construction : 1920

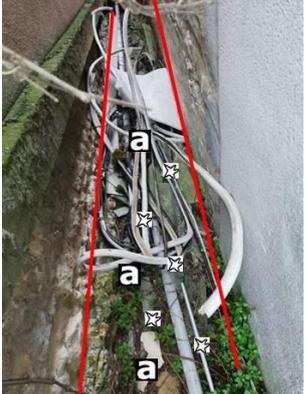
<p>Identifiant: ZPSO-004 Description: Morceaux de plaques fibrociment stocké Liste selon annexe.13-9 du CSP : B</p>	Présence d'amiante (sur jugement de l'opérateur)	<p>Matériau dégradé (étendue généralisée)</p> <p>Résultat AC2**</p> <p>Préconisation : Il est recommandé de réaliser une action corrective de second niveau.</p>

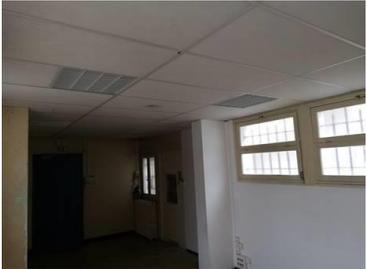
Localisation	Identifiant + Description	Photo
Rez de chaussée - Salle de tri	<p>Identifiant: ZPSO-001-P20011401 Description: Faux plafonds Liste selon annexe.13-9 du CSP : A</p>

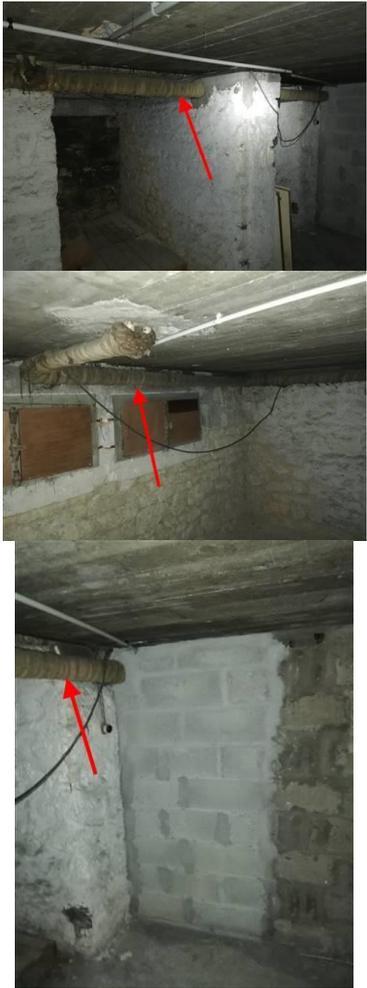
Localisation	Identifiant + Description	Photo
<p>Sous-Sol - Cave / Local cuve fioul / Chaufferie</p>	<p><u>Identifiant:</u> ZPSO-002-P20011402 <u>Description:</u> Calorifugeages <u>Liste selon annexe.13-9 du CSP :</u> A</p>

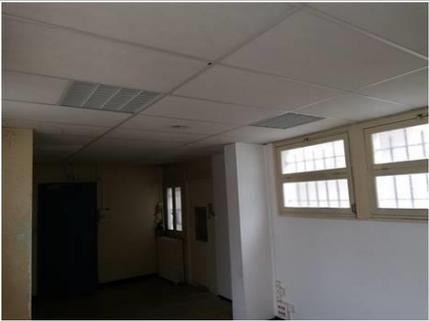
<p>Photo n° PhA001 Localisation : Rez de chaussée - Salle de tri Ouvrage : Flocages, Calorifugeages, Faux plafonds Partie d'ouvrage : Faux plafonds Description : Faux plafonds Localisation sur croquis : ZPSO-001</p>

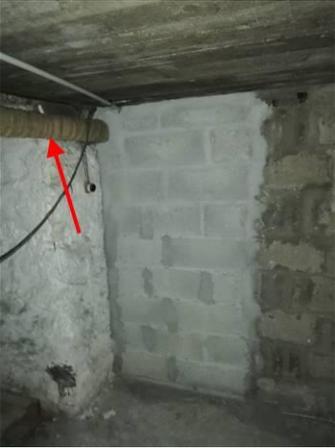
<p>Photo n° PhA002 Localisation : Sous-Sol - Cave / Local cuve fioul / Chaufferie Ouvrage : Flocages, Calorifugeages, Faux plafonds Partie d'ouvrage : Calorifugeages Description : Calorifugeages Localisation sur croquis : ZPSO-002</p>

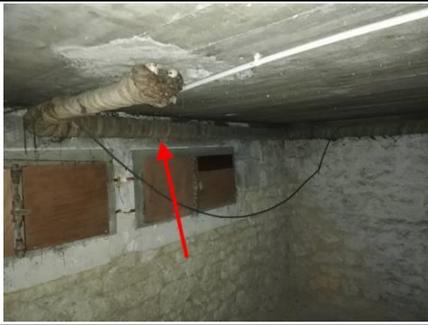
Photo n° PhA002
Localisation : Sous-Sol - Cave / Local cuve fioul / Chaufferie
Ouvrage : Flocages, Calorifugeages, Faux plafonds
Partie d'ouvrage : Calorifugeages
Description : Calorifugeages
Localisation sur croquis : ZPSO-002

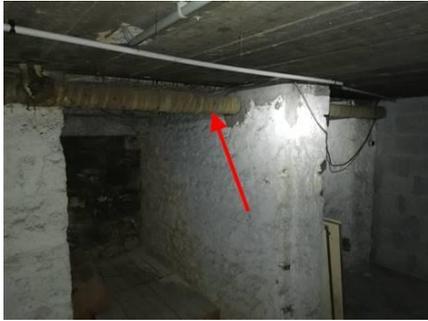
Photo n° PhA002
Localisation : Sous-Sol - Cave / Local cuve fioul / Chaufferie
Ouvrage : Flocages, Calorifugeages, Faux plafonds
Partie d'ouvrage : Calorifugeages
Description : Calorifugeages
Localisation sur croquis : ZPSO-002

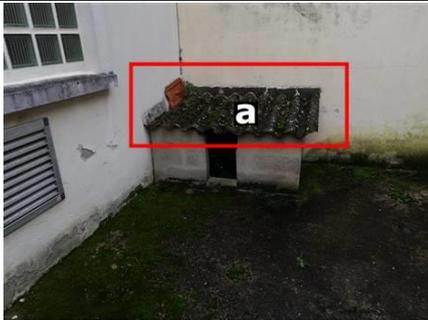
Localisation	Identifiant + Description	Conclusion (justification)	Etat de conservation** et préconisations*	Photo
Annexes - Terrain	<p>Identifiant: ZPSO-003 Description: Plaques (fibres-ciment) Liste selon annexe.13-9 du CSP : B</p>	Présence d'amiante (sur jugement de l'opérateur)	<p>Matériau dégradé (étendue généralisée)</p> <p>Résultat AC2**</p> <p>Préconisation : Il est recommandé de réaliser une action corrective de second niveau.</p>

Photo n° PhA003
Localisation : Annexes - Terrain
Ouvrage : Toitures
Partie d'ouvrage : Plaques (fibres-ciment)
Description : Plaques (fibres-ciment)
Localisation sur croquis : ZPSO-003

- des matériaux et produits de la liste B contenant de l'amiante sur jugement de l'opérateur :
Plaques (fibres-ciment) (Annexes - Terrain) pour lequel il est recommandé de réaliser une action corrective de second niveau.*
Morceaux de plaques fibrociment stocké (Annexes - Terrain) pour lequel il est recommandé de réaliser une action corrective de second niveau.*

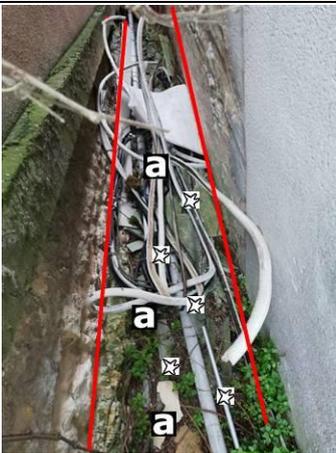
Photo n° PhA004
Localisation : Annexes - Terrain
Ouvrage : Sol
Partie d'ouvrage : Morceaux de plaques fibrociment stocké
Description : Morceaux de plaques fibrociment stocké
Localisation sur croquis : ZPSO-004

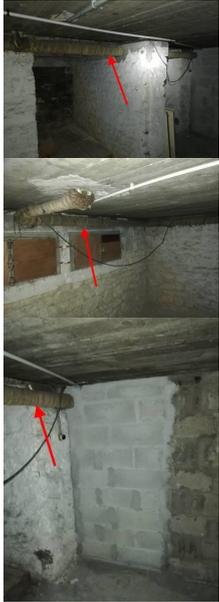
20/IMO/19104//ZPSO-002-P20011402	Sous-Sol - Cave / Local cuve fioul / Chaufferie	Flocages, Calorifugeages, Faux plafonds	Calorifugeages	Calorifugeages Ref Laboratoire: 20EK003806-002 Commentaires Laboratoire: Couche 1: Matériau de type maillage de fibres (beige) (Calcination et/ou attaque acide2) Couche 2: Matériau fibreux de type bourre de calorifuge (de différentes couleurs) (Calcination et/ou attaque acide2)
