Dossier Technique Immobilier

Numéro de dossier : 20/IMO/19104/
Date du repérage : 14/01/2020

Département : ... **Charente-Maritime**
Adresse : **5 RUE DE L'OCEAN**
Commune : **17420 ST PALAIS SUR MER**

Nom et prénom : ... **MAIRIE DE SAINT PALAIS SUR MER**
Adresse :
17420 ST PALAIS SUR MER

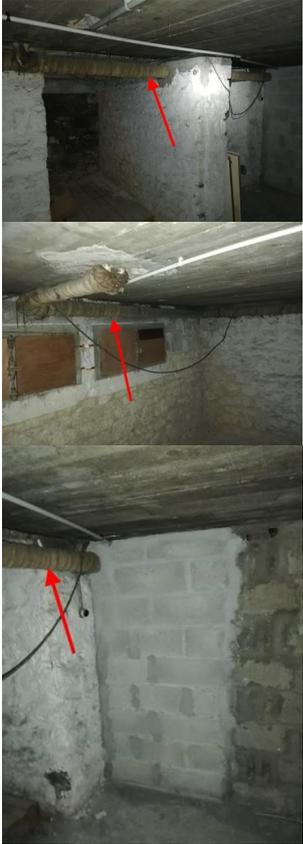
Localisation	Identifiant + Description	Justification	Etat de conservation et préconisations	Photo
Sous-Sol - Cave / Local cuve fioul / Chaufferie	<p><u>Identifiant</u>: ZPSO-002-P20011402</p> <p><u>Description</u>: Calorifugeages</p> <p><u>Liste selon annexe.13-9 du CSP</u> : A</p>	En attente des résultats d'analyse	<p>Souligne_**</p> <p>Il faut faire réaliser une évaluation périodique de l'état de conservation des</p>

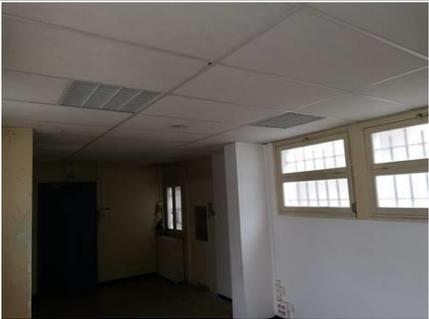
<p>Photo n° PhA001 Localisation : Rez de chaussée - Salle de tri Ouvrage : Flocages, Calorifugeages, Faux plafonds Partie d'ouvrage : Faux plafonds Description : Faux plafonds Localisation sur croquis : ZPSO-001</p>

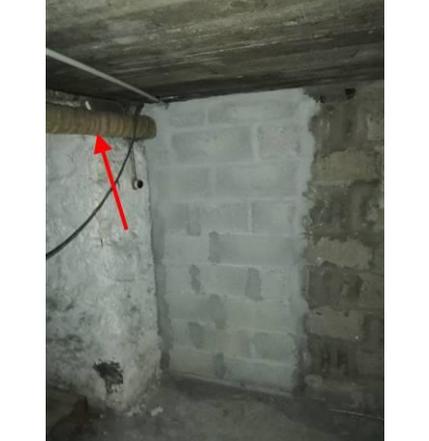
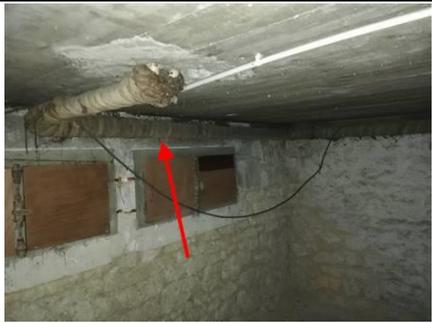
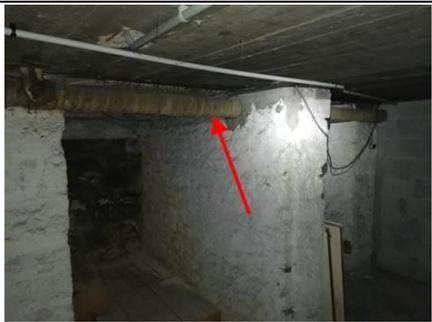
<p>Photo n° PhA002 Localisation : Sous-Sol - Cave / Local cuve fioul / Chaufferie Ouvrage : Flocages, Calorifugeages, Faux plafonds Partie d'ouvrage : Calorifugeages Description : Calorifugeages Localisation sur croquis : ZPSO-002</p>

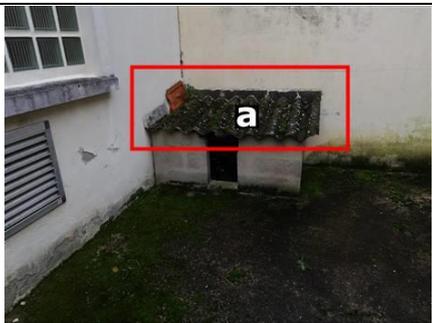
ZPSO-003 - Plaques (fibres-ciment)
Présence d'amiante
Score AC2

<p>Photo n° PhA003 Localisation : Annexes - Terrain Ouvrage : Toitures Partie d'ouvrage : Plaques (fibres-ciment) Description : Plaques (fibres-ciment) Localisation sur croquis : ZPSO-003</p>

Localisation	Identifiant + Description	Conclusion (justification)	Etat de conservation** et préconisations*	Photo
Annexes - Terrain	<u>Identifiant:</u> ZPSO-003 <u>Description:</u> Plaques (fibres-ciment) <u>Liste selon annexe.13-9 du CSP :</u> B	Présence d'amiante (sur jugement de l'opérateur)	Matériau dégradé (étendue généralisée) Résultat AC2** Préconisation : Il est recommandé de réaliser une action corrective de second niveau.

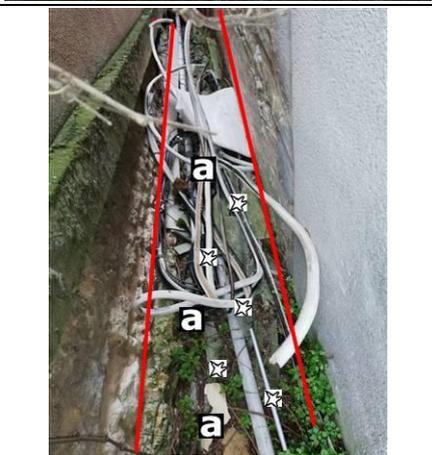
ZPSO-004 - Morceaux de plaques fibrociment stocké
Présence d'amiante
Score AC2

<p>Photo n° PhA004 Localisation : Annexes - Terrain Ouvrage : Sol Partie d'ouvrage : Morceaux de plaques fibrociment stocké Description : Morceaux de plaques fibrociment stocké Localisation sur croquis : ZPSO-004</p>

<u>Identifiant:</u> ZPSO-004 <u>Description:</u> Morceaux de plaques fibrociment stocké <u>Liste selon annexe.13-9 du CSP :</u> B	Présence d'amiante (sur jugement de l'opérateur)	Matériau dégradé (étendue généralisée) Résultat AC2** Préconisation : Il est recommandé de réaliser une action corrective de second niveau.

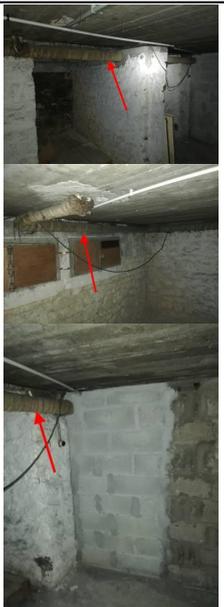
Identifiant et prélèvement	Localisation	Composant de la construction	Parties du composant	Description	Photo
ZPSO-002	Sous-Sol - Cave / Local cuve fioul / Chaufferie	Flocages, Calorifugeages, Faux plafonds	Calorifugeages	Calorifugeages

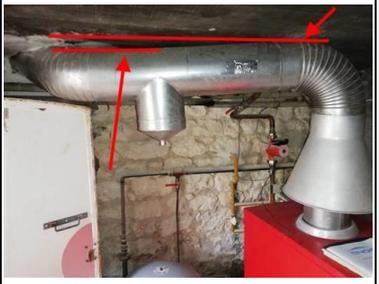
Points de contrôle ⁽³⁾ (selon la norme)	Anomalies observées (A1 ⁽⁴⁾ , A2 ⁽⁵⁾ , DGI ⁽⁶⁾ , 32c ⁽⁷⁾)	Libellé des anomalies et recommandations	Photos
C.24 - 29d1 Appareil raccordé - Etat du conduit de raccordement	A2	Le conduit de raccordement présente une contre pente. (Chaudière) Remarques : (Sous-sol) Présence d'un conduit de raccordement présentant une contre pente ; Faire intervenir un installateur gaz qualifié afin de modifier ou remplacer le conduit existant Risque(s) constaté(s) : Risque d'intoxication à cause de l'absence totale ou partielle d'évacuation des produits de combustion

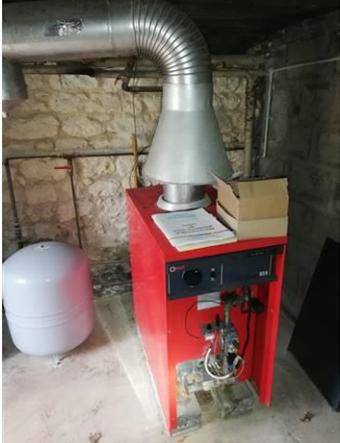
<p>Photo n° 2 Localisation : Sous sol - Chaufferie Chaudière tirage naturelle</p>

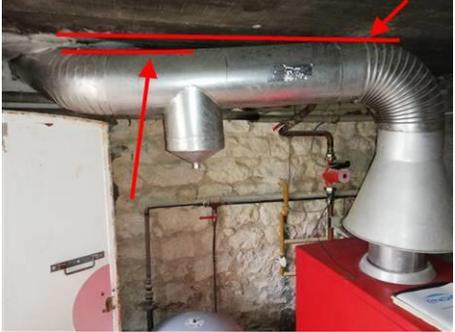
<p>Photo n° PhGaz001 29d1 : Le conduit de raccordement présente une contre pente. (Sous-sol) Présence d'un conduit de raccordement présentant une contre pente; Faire intervenir un installateur gaz qualifié afin de modifier ou remplacer le conduit existant</p>

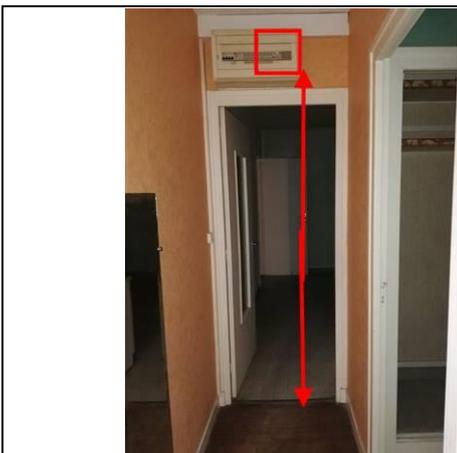
Photo PhEle001

Libellé de l'anomalie : B1.3 g Le dispositif assurant la coupure d'urgence est placé à plus de 1,80 m du sol fini et n'est pas accessible au moyen de marches ou d'une estrade.

Remarques : L'AGCP (Appareil Général de Commande et de Protection) est placé à une hauteur > à 1,80 m du sol fini ; Faire intervenir un électricien qualifié afin de déplacer l' AGCP ou créer une marche ou une estrade

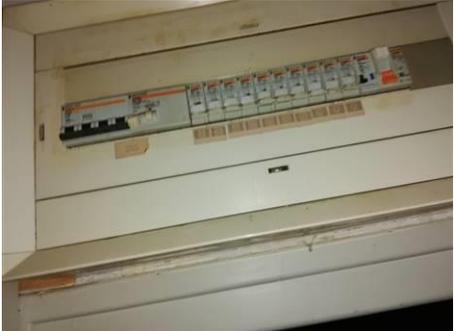
<p>Photo n° PhEle002 B11 a1 L'ensemble de l'installation électrique est protégé par au moins un dispositif différentiel à haute sensibilité inf. ou égal à 30 mA.</p>

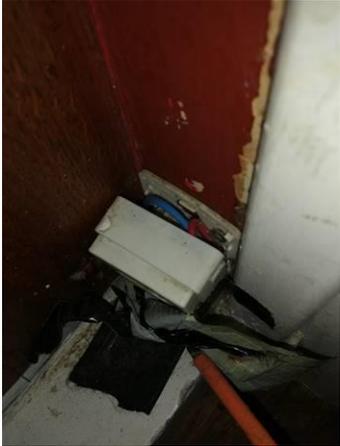
<p>Photo PhEle003 Libellé de l'anomalie : B7.3 a L'Enveloppe d'au moins un matériel est manquante ou détériorée. Remarques : Présence de matériel électrique en place dont l'enveloppe présente des détériorations ; Faire intervenir un électricien qualifié afin de remplacer les matériels présentant des détériorations</p>

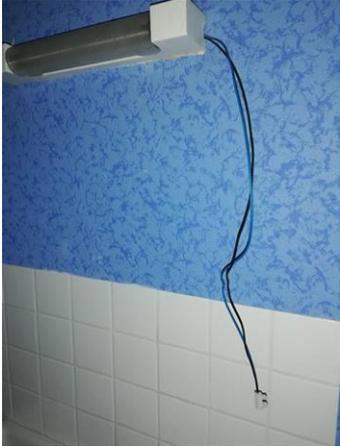
<p>Photo PhEle004 Libellé de l'anomalie : B8.3 e Au moins un conducteur isolé n'est pas placé sur toute sa longueur dans un conduit, une goulotte ou une plinthe ou une huisserie, en matière isolante ou métallique, jusqu'à sa pénétration dans le matériel électrique qu'il alimente. Remarques : Présence de conducteurs électriques non protégés mécaniquement ; Faire intervenir un électricien qualifié afin d'installer des protections mécanique sur les conducteurs non protégés</p>

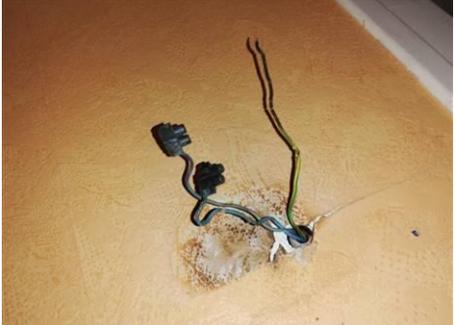
<p>Photo PhEle005 Libellé de l'anomalie : B7.3 d L'installation électrique comporte au moins une connexion avec une partie active nue sous tension accessible. Remarques : Présence de connexion de matériel électrique présentant des parties actives nues sous tension ; Faire intervenir un électricien qualifié afin de remplacer les matériels présentant des parties actives nues sous tension</p>

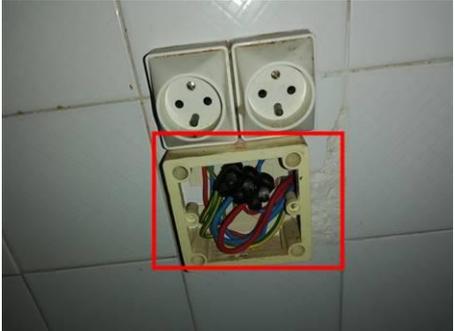
<p>Photo PhEle006 Libellé de l'anomalie : B7.3 e L'installation électrique comporte au moins un dispositif de protection avec une partie active nue sous tension accessible. Remarques : Présence de dispositif de protection de matériel électrique présentant des parties actives nues sous tension ; Faire intervenir un électricien qualifié afin de remplacer les matériels présentant des parties actives nues sous tension</p>

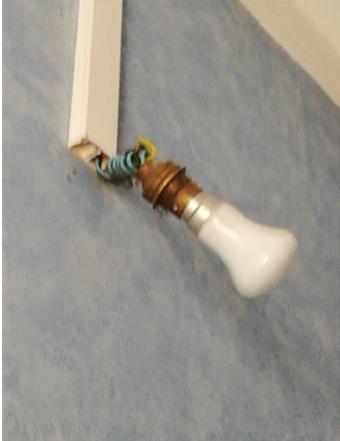
<p>Photo PhEle007 Libellé de l'anomalie : B8.3 b L'installation comporte au moins un matériel électrique inadapté à l'usage. Remarques : Présence de matériel électrique inadapté à l'usage ; Faire intervenir un électricien qualifié afin de remplacer les matériels inadaptés par du matériel autorisé</p>

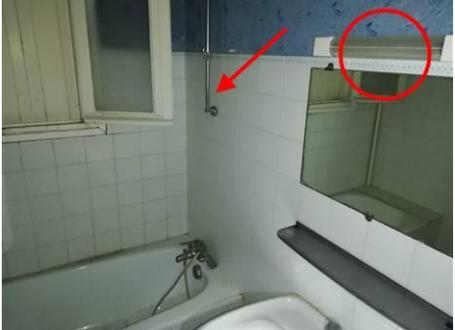
<p>Photo PhEle008 Libellé de l'anomalie : B6.3.1 a Local contenant une baignoire ou une douche : l'installation électrique ne répond pas aux prescriptions particulières appliquées à ce local (adéquation entre l'emplacement où est installé le matériel électrique et les caractéristiques de ce dernier - respect des règles de protection contre les chocs électriques liées aux zones). Remarques : Présence de matériel électrique inadapté placé en zone 2 d'un local contenant une douche ou une baignoire ; Faire intervenir un électricien qualifié afin de supprimer le matériel électrique inadapté ou le remplacer par du matériel adapté</p>

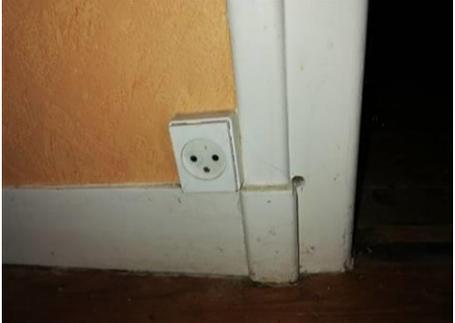
<p>Photo PhEle009 Libellé de l'anomalie : B3.3.6 a1 Au moins un socle de prise de courant ne comporte pas de broche de terre. Remarques : Présence de circuits électriques non équipés de conducteurs de protection ; Faire intervenir un électricien qualifié afin d'installer des conducteurs de protection sur les circuits qui n'en sont pas équipés</p>

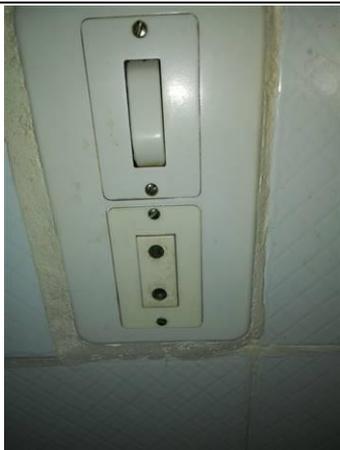
Photo PhEle010

Libellé de l'information complémentaire : B11 b2 Au moins un socle de prise de courant n'est pas de type à obturateur
Remarques : Présence de socles de prises non équipés d'obturateur ; Faire intervenir un électricien qualifié afin de remplacer les socles de prises non équipés d'obturateur par des socles de prises à obturateur
